Postęp robót drogowych

Postęp robót mostowych

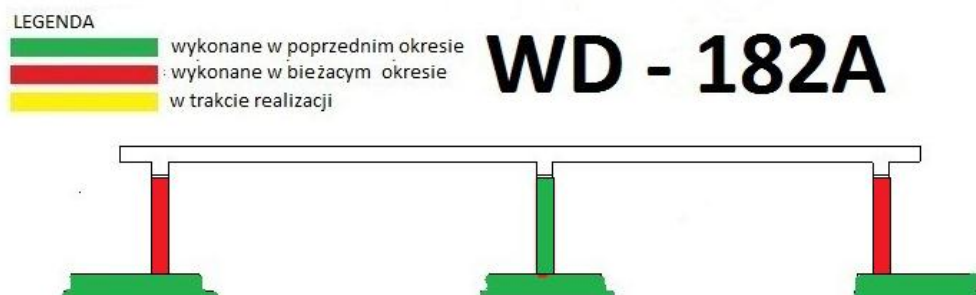
WIADUKT DROGOWY WD(G) 182A w km 218+606,49

Stan zaawansowania robót:

plan	wykonanie
Beton podpór B35 (C30/37) – 173 m ³	Beton podpór B35 (C30/37) – 169,5 m ³

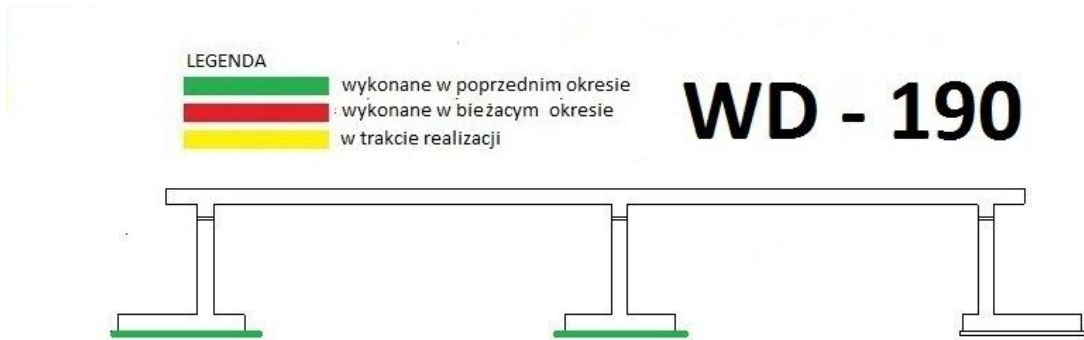
WIADUKT DROGOWY WD(G) 190 w km 229+438,12

Stan zaawansowania robót:

plan	wykonanie
Beton podpór B35 (C30/37) – 155 m ³	Zalegająca gruba warstwa lodu w wykopach, trudność z wypompowaniem wody.
