3. STAN REALIZACJI KONTRAKTU

Zarządzanie i nadzór inwestorski nad budową Autostrady A1 Toruń - Stryków, na odcinku od węzła "Kowal" do węzła "Sójki" od km 215+850 do km 245+800

3.2. Postęp robót mostowych

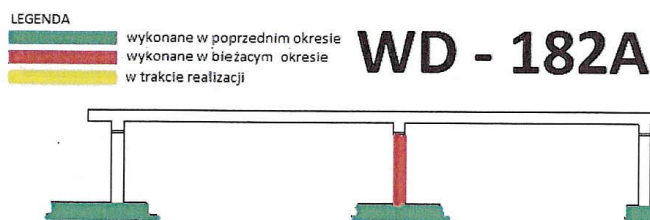
WIADUKT DROGOWY WD(G) 182A w km 218+606,49

Stan zaawansowania robót:

| plan | wykonanie |
|--|--|
| Zasypanie wykopów z zagęszczeniem z gruntu przepuszczalnego – 1409 m^3 | Nie wykonano – złe warunki pogodowe |
| Beton podpór B35 (C30/37) – $149,20 \text{ m}^3$ | Nie wykonano – złe warunki pogodowe |
| Beton podpór B40 (C35/45) – 23 m^3 | Beton podpór B40 (C35/45) – 23 m^3 |

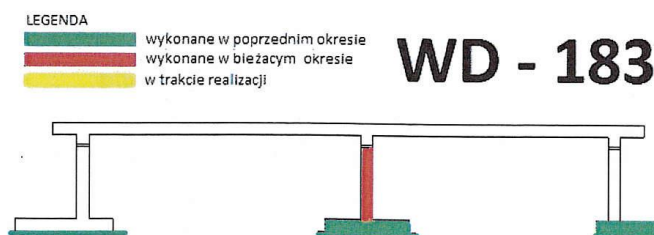
WIADUKT DROGOWY WD(Z) 183 w km 219+923,74

Stan zaawansowania robót:

| plan | wykonanie |
|---|---|
| Zasypanie wykopów z zagęszczeniem z gruntu przepuszczalnego – 1366 m ³ | Nie wykonano – złe warunki pogodowe |
| Beton podpór B35 (C30/37) – 94 m ³ | Nie wykonano – złe warunki pogodowe |
| Beton podpór B40 (C35/45) – 22 m ³ | Beton podpór B40 (C35/45) – 22 m ³ |
| Izolacja cienka wykonywana na zimno – 259,80 m ² | Nie wykonano – złe warunki pogodowe |

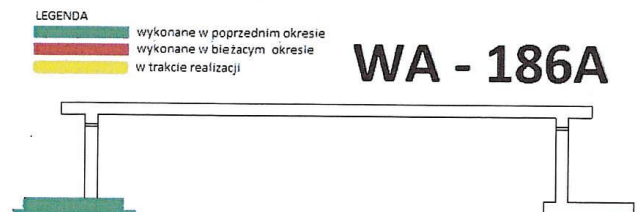
WIADUKT DROGOWY WA-186A w km 224+989,35

| plan | wykonanie |
|---|---|
| Zasypanie wykopów z zagęszczeniem z gruntu przepuszczalnego – 3211 m ³ | Nie wykonano – złe warunki pogodowe |
| Beton podpór B35 (C30/37) – 363,50 m ³ | Nie wykonano – złe warunki pogodowe |
| Izolacja cienka wykonywana na zimno – 742,39 m ² | Nie wykonano – złe warunki pogodowe |
