## 1. OPIS PROJEKTU

Nazwa projektu	Budowa autostrady A1 Toruń-Stryków

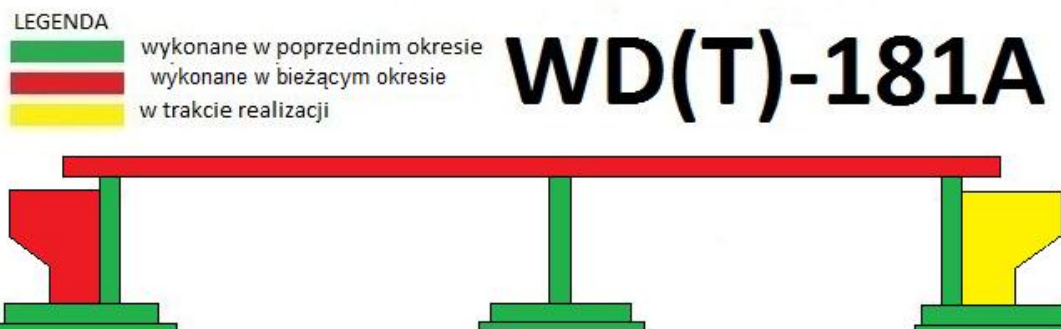
**WIADUKT DROGOWY WD(G) 181A w km 216+170,00**

Plan	Wykonanie
Beton ustroju nośnego – 500 m <sup>3</sup>	Wykonano
Stal sprężająca – 13 560 kg	Wykonano 100%
	Zabetonowano jedno skrzydło drugie w trakcie realizacji

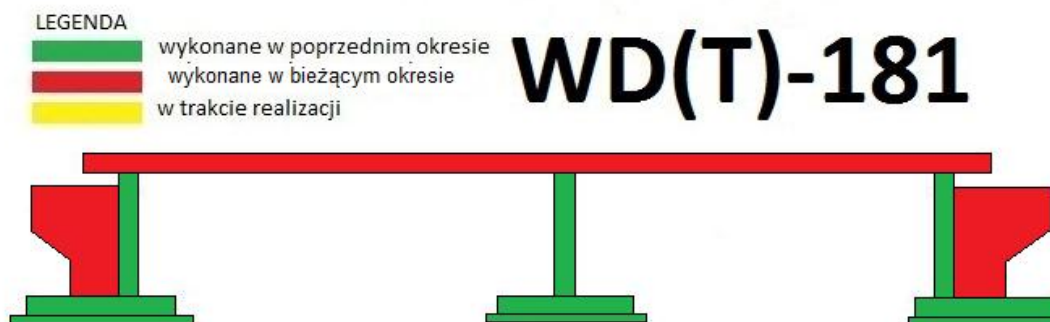
**WIADUKT DROGOWY WD(G) 181 w km 216+702,56**

Plan	Wykonanie
Beton ustroju nośnego – 491 m <sup>3</sup>	Wykonano
Stal sprężająca – 22 200 kg	Przygotowano do sprężenia
Kotwy kap – 2 846 kg	Wykonano 100%
	Zabetonowano skrzydła
	Wykonano izolację cienką na zimno
	Rozpoczęto układać beton niekonstrukcyjny pod płyty przejściowe

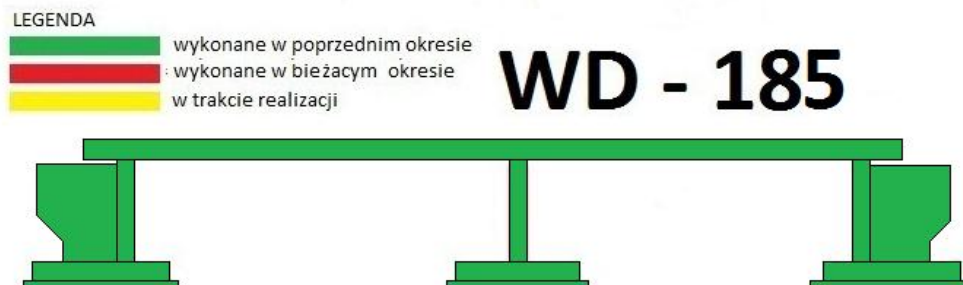
WIADUKT DROGOWY WD(G) 185 w km 223+009,0

plan	wykonanie
Zасыpywanie wykopów gruntem przepuszczalnym – 700 m <sup>3</sup>	Wykonano – 90%
Izolacja gruba dwuwarstwowa – 200m <sup>3</sup>	Nie wykonano
Beton kap – 79m <sup>3</sup>	Nie wykonano
	Izolacja cienka wykonywana na zimno – do 100%

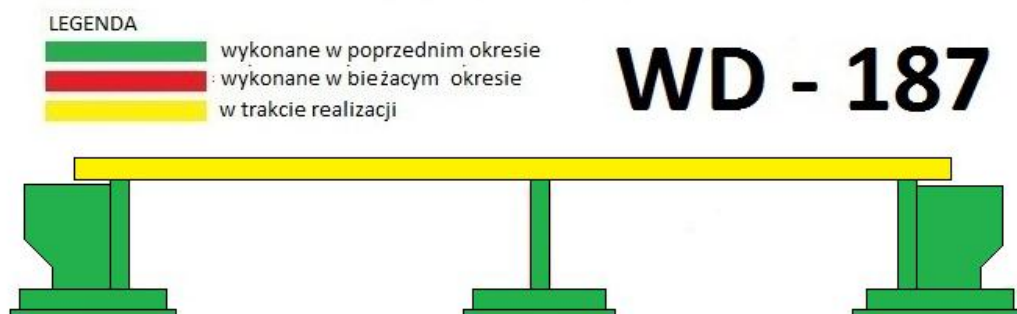
WIADUKT DROGOWY WD(G) 187 w km 225+705,82

Plan	Wykonanie
Rusztowanie i deskowanie ustroju nośnego(100%)	Wykonano – 85%
Zbrojenie ustroju nośnego (50%)	Wykonano – 20%
Łożyska garkowe – 6szt.	Wykonano – 100%

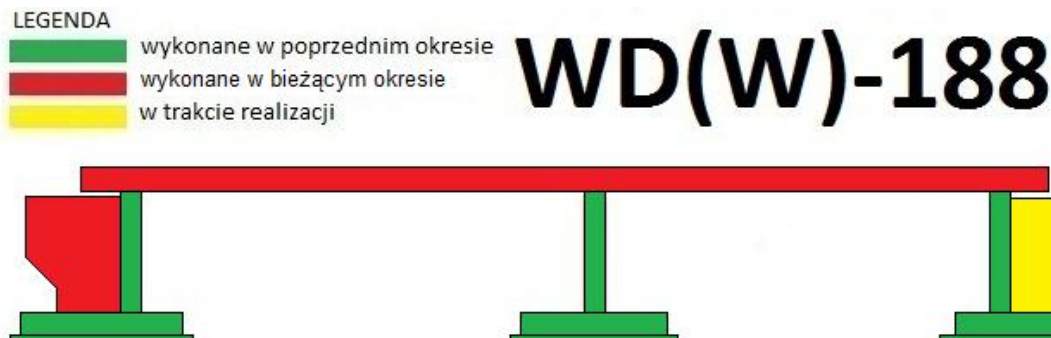
WIADUKT DROGOWY WD(G) 188 w km 226+880,61

Plan	Wykonanie
Beton ustroju nośnego – 500 m3	Wykonano
Stal sprężająca – 22 200 kg	Wykonano
	Beton podpór (skrzydła) – 120m3
	Kotwy kap do 100%

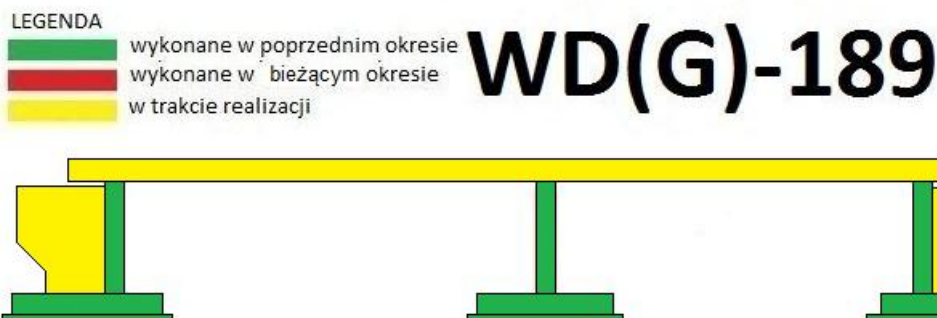
WIADUKT DROGOWY WD(G) 189 w km 228+880,61

Plan	Wykonanie
Rusztowanie ustroju nośnego – 100%	Wykonano – 80%

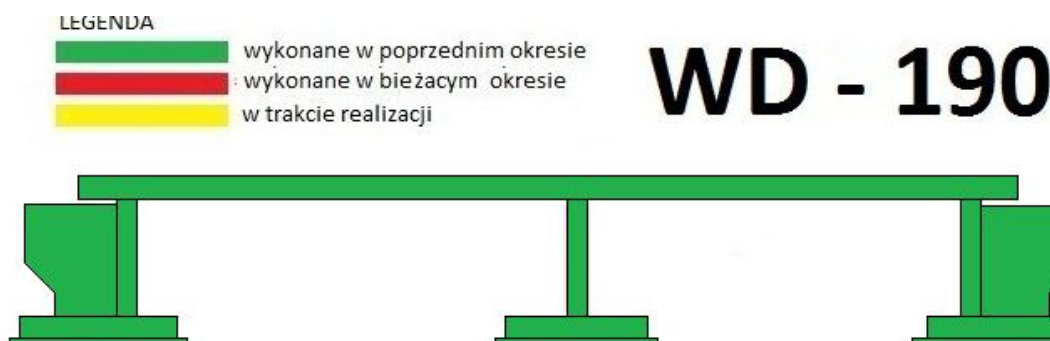
WIADUKT DROGOWY WD(G) 190 w km 229+438,12

Plan	wykonanie
Izolacja gruba z papy zgrzewalnej – 400 m2	Nie wykonano
	Beton niekonstrukcyjny – 32m3

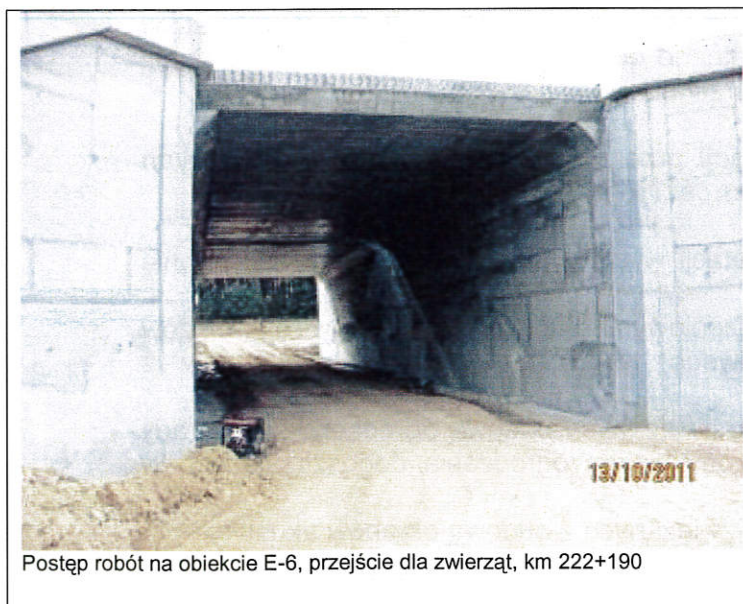
Postęp robót na obiekcie E-6, przejście dla zwierząt, km 222+190

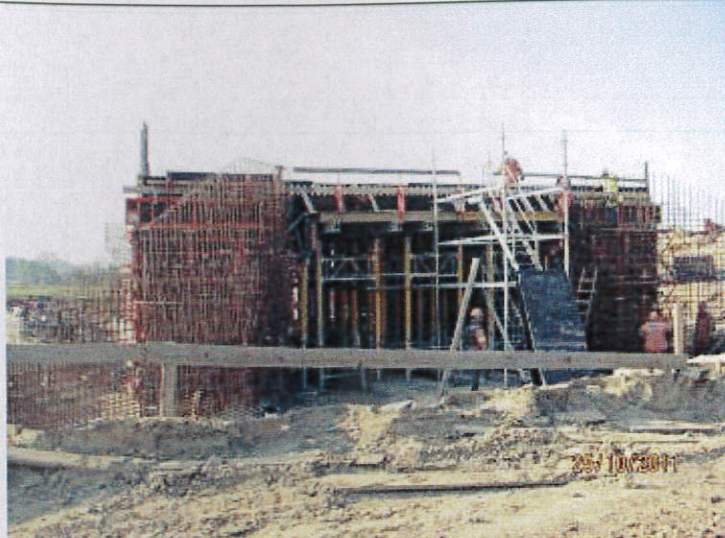
Postęp robót na obiekcie E-7, przejście dla zwierząt, km 223+695

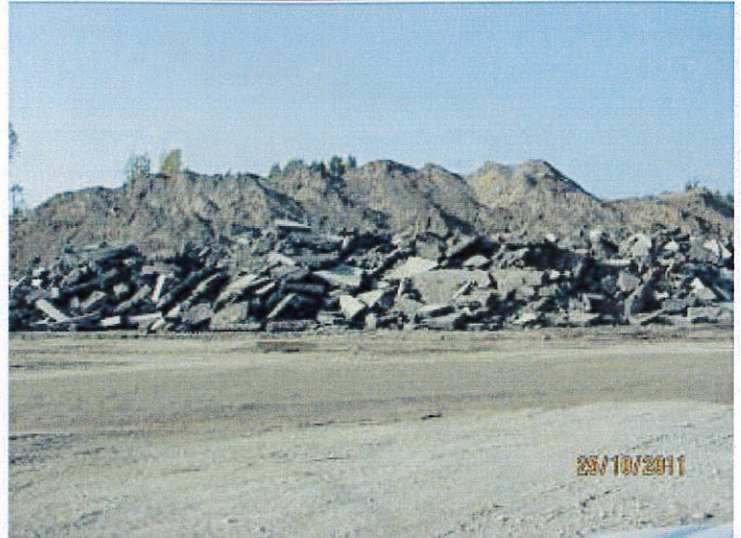
km 233+100, segregacja odpadów budowlanych, tymczasowe miejsce składowania niewykorzystanego betonu asfaltowego

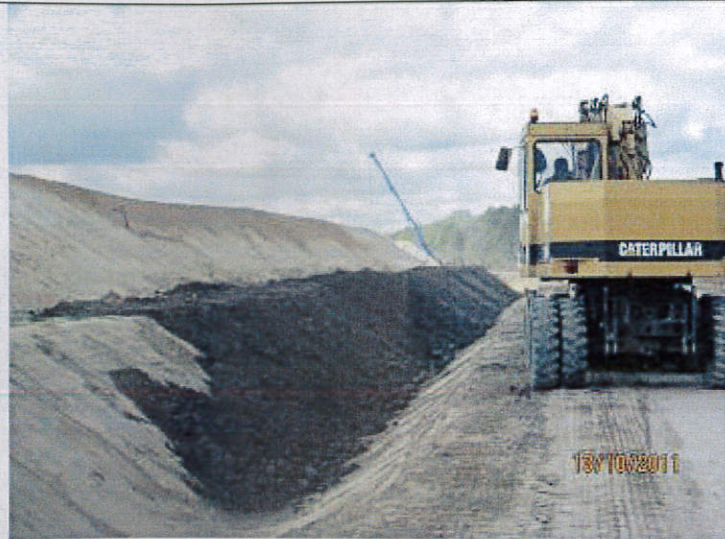
km 224+500 humusowanie skarp autostrady

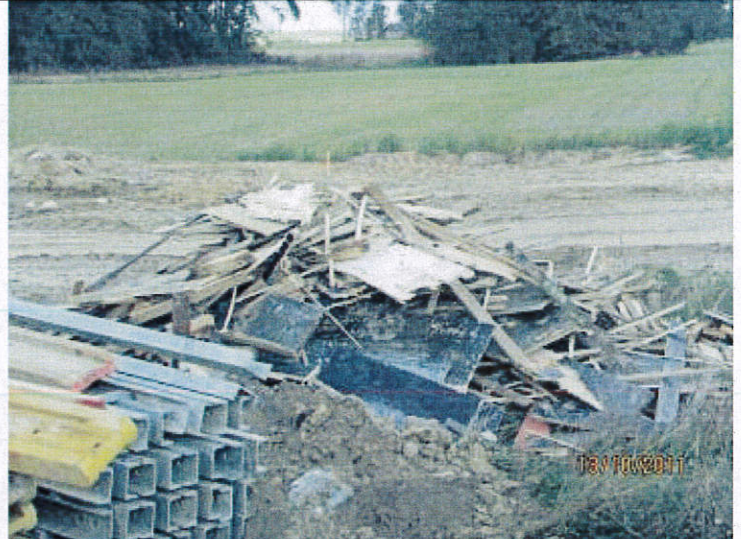
km 228+880 segregacja odpadów budowlanych, tymczasowe miejsce składowania odpadów drewnianych

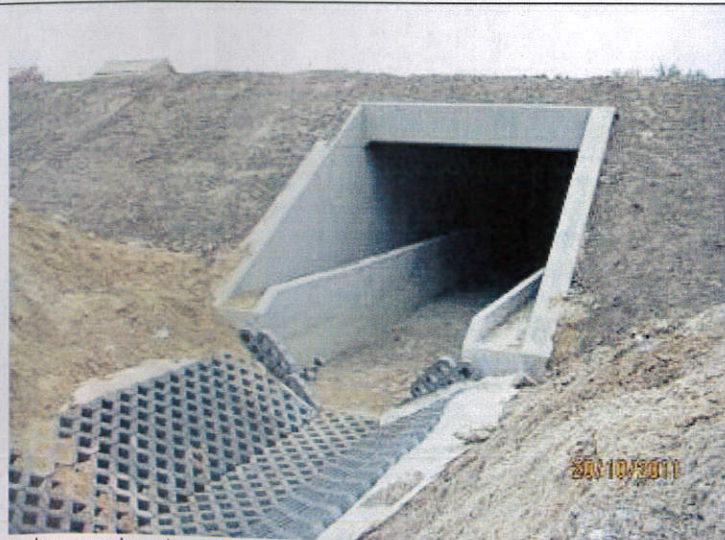
wykonywanie połączeń przepustu PZ 3 z km 233+810 z półkami dla płazów z rowem melioracyjnym

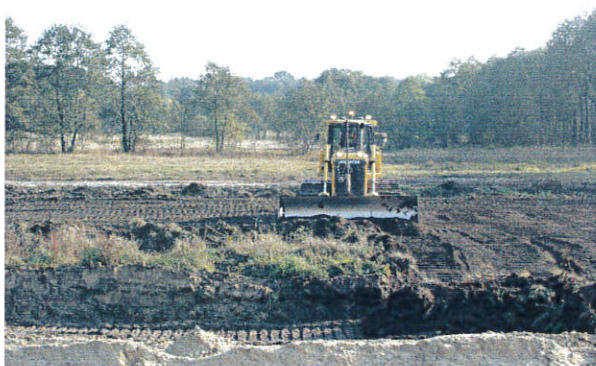
Fot. 1. Niwelacja terenu po lewej stronie pasa drogowego, km 240+500, widok od strony zachodniej.

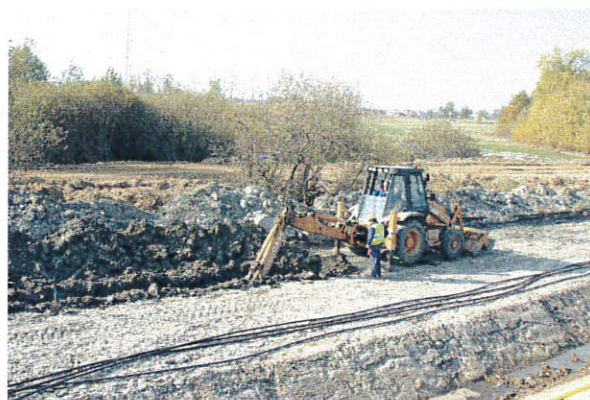
Fot. 2. Prace ziemne przy budowie łączności optotelekomunikacyjnej, km 219+200, widok od strony wschodniej.

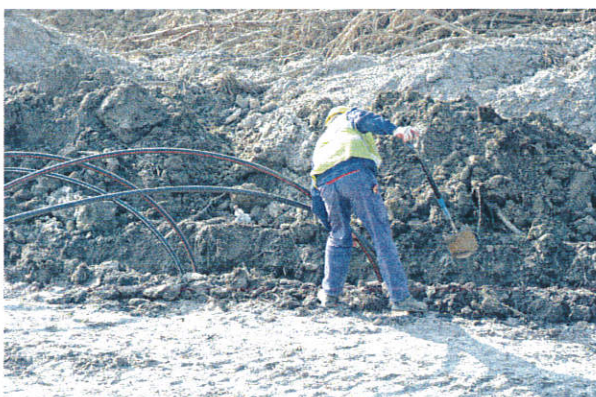
Fot. 3. Prace związane z budową łączności optotelekomunikacyjnej, km 219+200, widok od strony północno- wschodniej.

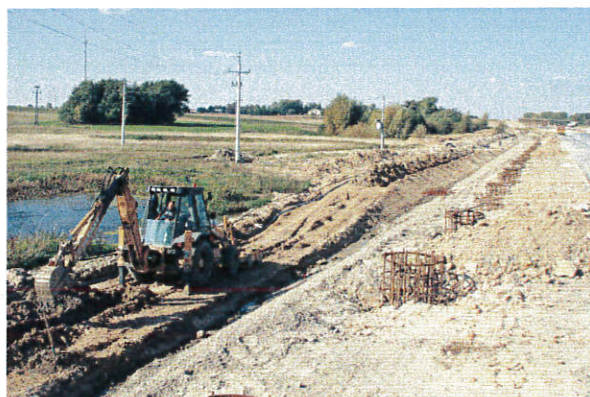
Fot. 4. Prace ziemne przy budowie łączności optotelekomunikacyjnej, km 219+400, widok od strony wschodniej.

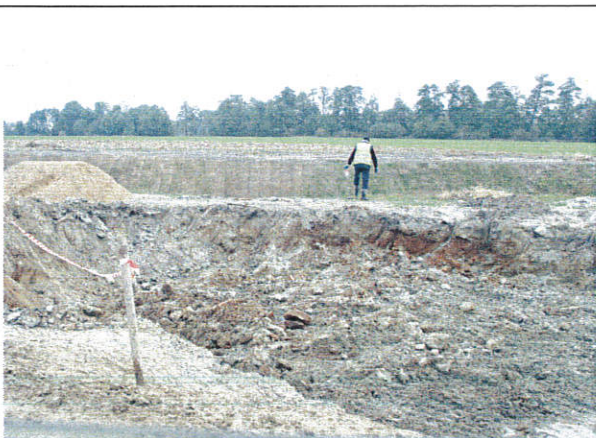
Fot. 5. Wykop pod ZR\_19, km 227+400, widok od strony południowo-zachodniej.

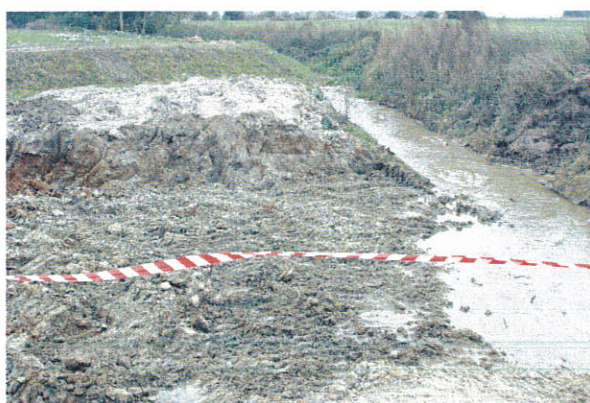
Fot. 6. Wykop pod ZR\_19, km 227+400, widok od strony południowo-zachodniej.

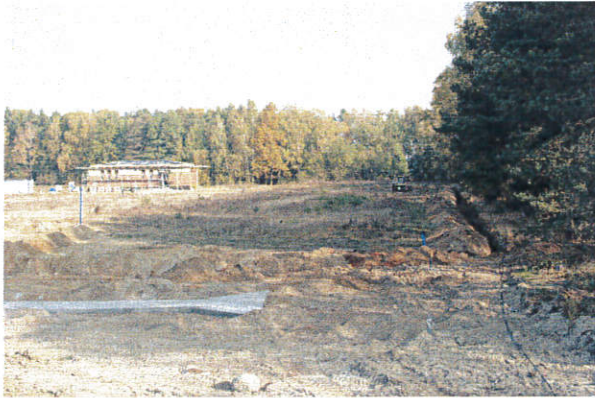
Fot. 7. Wykop pod instalację elektroenergetyczną w obrębie MOP Strzelce Płn., km 238+350, widok od strony południowej.

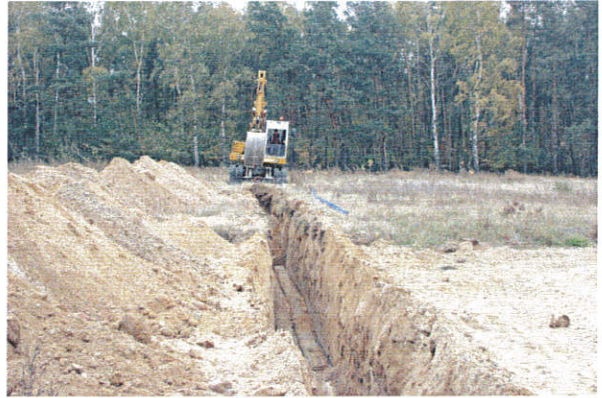
Fot. 8. Wykop pod instalację elektroenergetyczną w obrębie MOP Strzelce Płn., km 238+350, widok od strony zachodniej.
