Nazwa projektu	Budowa autostrady A1 Toruń-Stryków

UNIA EUROPEJSKA
Koszt realizacji Projektu		5 833 259 686,08 PLN	
Dofinansowanie ze środków Unii Europejskiej		3 261 883 689,65 PLN	
Koszt realizacji na odcinku Toruń - Stryków		2 424 549 381,30 PLN	
Wartość Kontraktu na odcinku Kowal - Sójki		800 347 584,42 PLN

Wydarzenie	Data
Podpisanie umowy nr 2/07/R/2010 z Wykonawcą	09.07.2010r.
Rozpoczęcie robót	06.08.2010r.
Termin zakończenia robót	30.04.2012r.

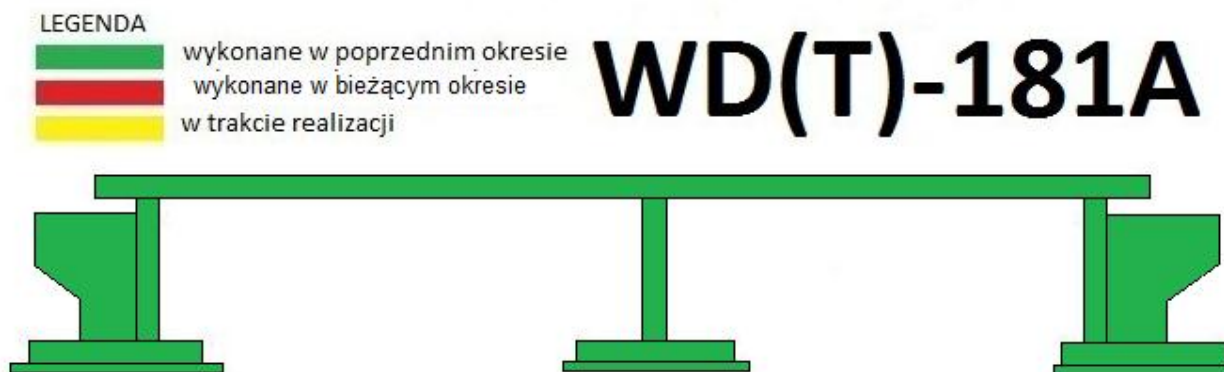
WIADUKT DROGOWY WD(G) 181A w km 216+170,00

Stan zaawansowania robót:

Plan	Wykonanie
Zasypanie wykopów z gruntu nieprzepuszczalnego – 2000 m ³	Wykonano 50%
Izolacja gruba – dwuwarstwowa – 358,50 m ²	Nie wykonano

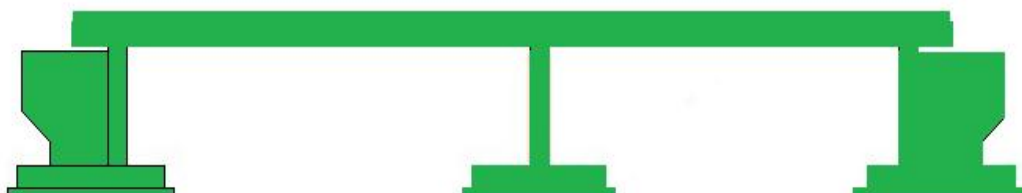
WD - 182A

Stan zaawansowania robót:

Plan	Wykonanie
Zasypanie wykopów gruntem przepuszczalnym – 1000m ³	Wykonano
Wykonanie ścianek zapleczych -8m ³	Wykonano

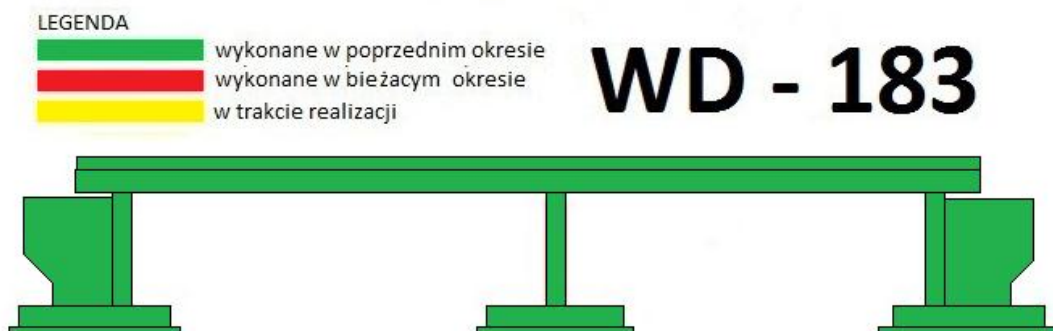
WIADUKT DROGOWY WD(Z) 183 w km 219+923,74

Stan zaawansowania robót:

Plan	wykonanie
Wykonanie ścianek zapleczych -8m3	wykonano
Osadzenie dylatacji modułowej – 2szt	Nie wykonano
	Płyty przejściowe – 100%
	Izolacja na płytach przejściowych – 100%

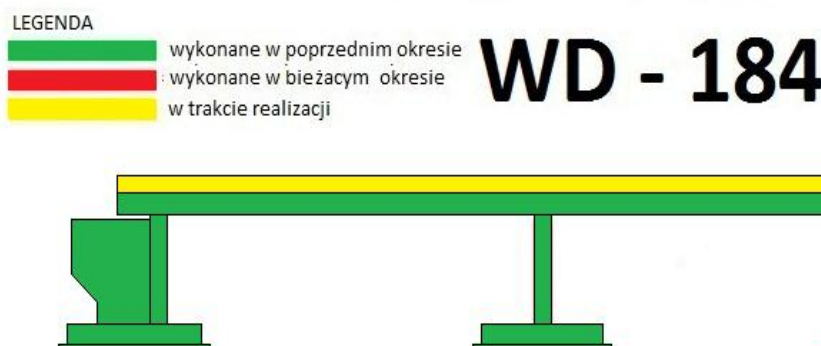
WIADUKT DROGOWY WD(G) 184 w km 221+383,27

Stan zaawansowania robót:

plan	Wykonanie
Zasyпка za przyczółkiem zbrojona geosyntetykiem – 700m3	Nie wykonano
Krawężnik mostowy 165mb	Nie wykonano

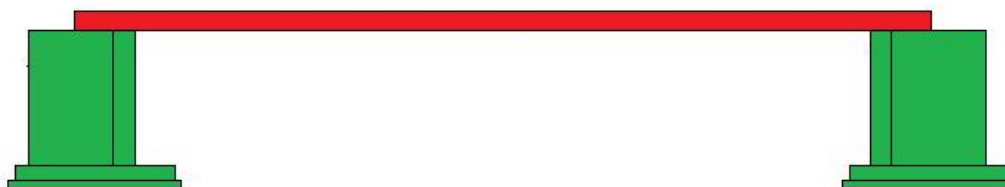
MA-192

Stan zaawansowania robót:

Plan	wykonanie
Beton ustroju niosącego nitka III – 100%	Wykonano 100%
Zbrojenie ustroju niosącego nitka III - 100%	Wykonano 100%
Kable sprężające nitka II – 100%	Wykonano 100%
Izolacja cienka ścian przyczółka – 50%	Wykonano 50%
Zasyпки z gruntu nieprzepuszczalnego – 50%	Nie wykonano
	Wpusty mostowe szt 2
	Ostonki kabli sprężających – do 100%

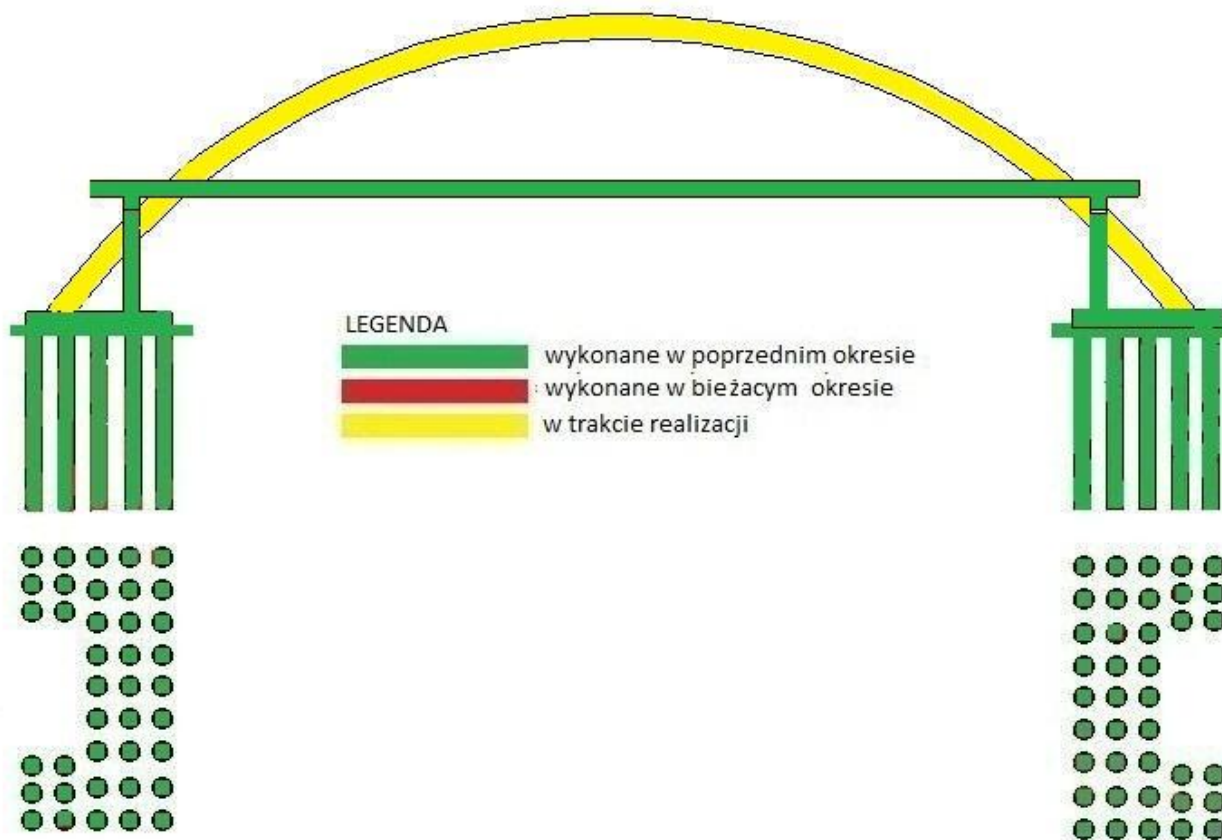
WD 200

Stan zaawansowania robót:

plan	wykonanie
Montaż konstrukcji łuków stalowych – 100%	Wykonano 100%
Wykonanie nasypów zaprzyczółkowych	Wykonano 60%

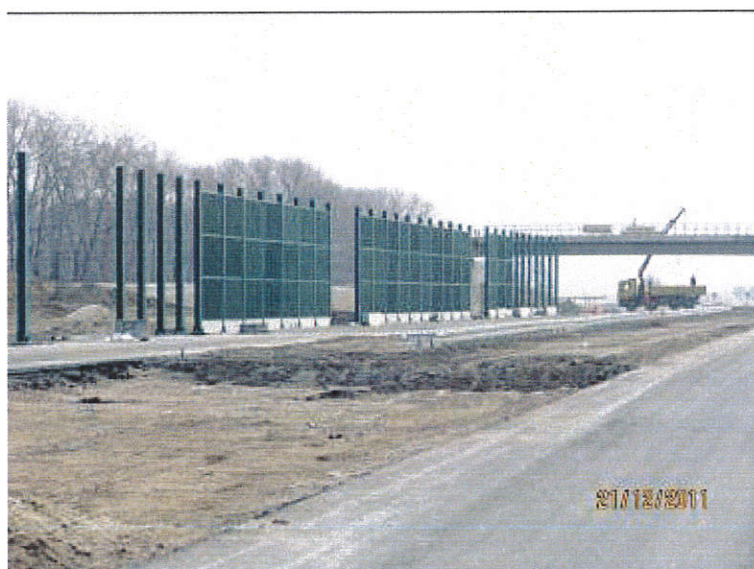
Postęp robót na obiekcie PG-195A przejście dla zwierząt, km 237+700,00

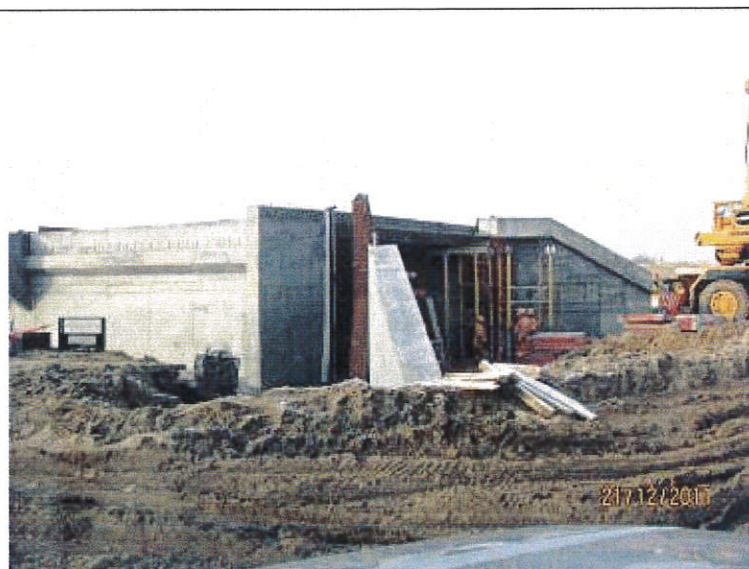
Postęp robót na obiekcie E-7, przejście dla zwierząt, km 223+695

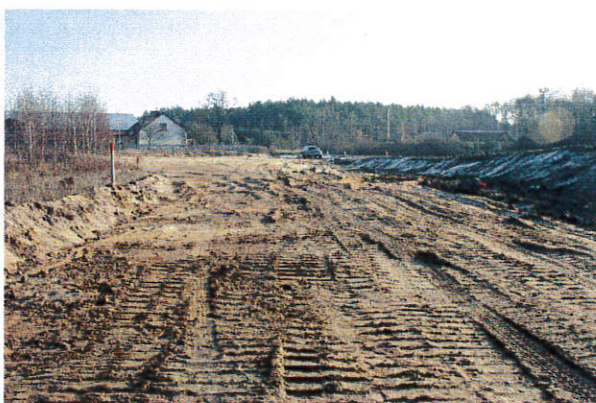
Fot. 1. Stanowisko archeologiczne Niedrzew II, st. 21, na odcinku drogi dojazdowej DD 239LA od km 0+370 do ok. 0+470, widok od strony zachodniej.

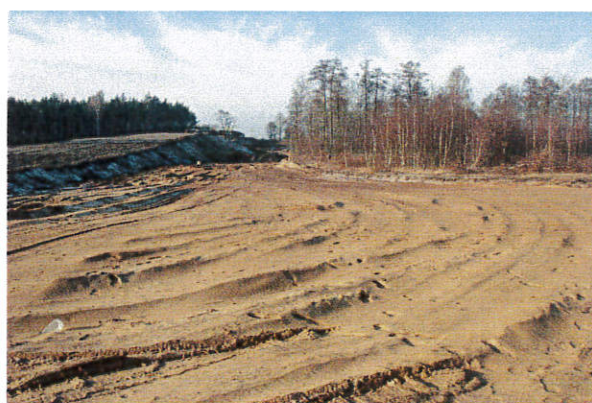
Fot. 2. Stanowisko archeologiczne Niedrzew II, st. 21, na odcinku drogi dojazdowej DD 239LA od km 0+370 do ok. 0+470, widok od strony wschodniej.

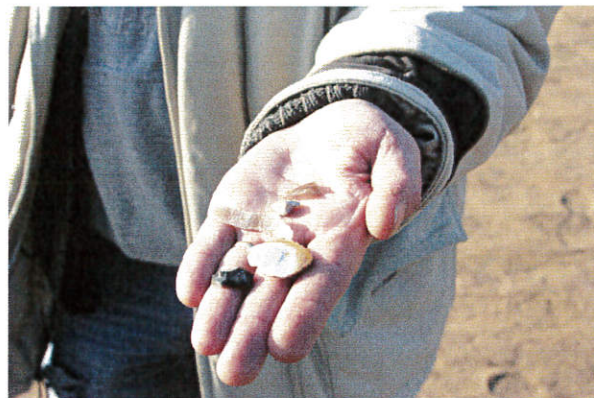
Fot. 4. Zabytki krzemienne zebrane w trakcie kontroli z powierzchni stanowiska w Niedrzewiu st. 21, gm. Strzelce, woj. łódzkie.

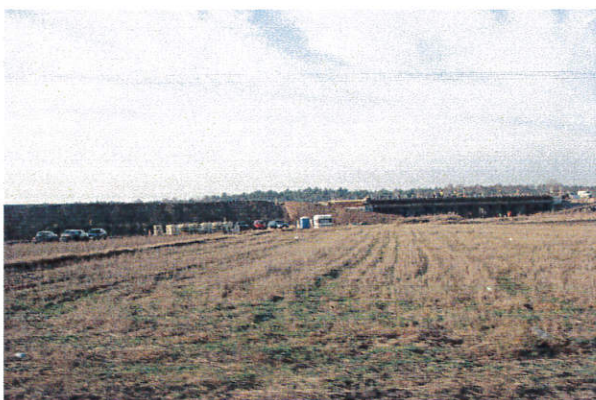
Fot. 5. Zgórze, gm. Strzelce, woj. łódzkie. Odcinek, gdzie ewentualnie mogą wystąpić znaleziska archeologiczne (km od km ok. 240+700 do ok. 241+120).

Wielokulturowe stanowisko archeologiczne zlokalizowane w miejscowości Zgórze, gm. Strzelce, woj. łódzkie zostało poddane badaniom wykopaliskowym w latach 2005 i 2006. Obecnie w rejonie tym istnieje możliwość natrafienia na znaleziska archeologiczne w trakcie prowadzenia prac ziemnych na odcinku od km ok. 240+700 do ok. 241+120.
