Inżynier Kontraktu

1. OPIS PROJEKTU

Nazwa projektu	Budowa autostrady A1 Toruń-Stryków

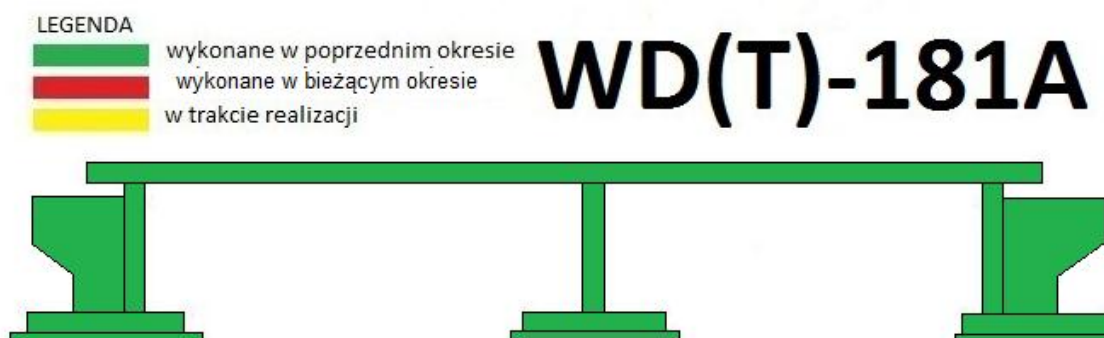
WIADUKT DROGOWY WD(G) 181A w km 216+170,00

Plan	Wykonanie
Zasypanie wykopów z gruntu nieprzepuszczalnego – 1000 m ³	Wykonano 100%

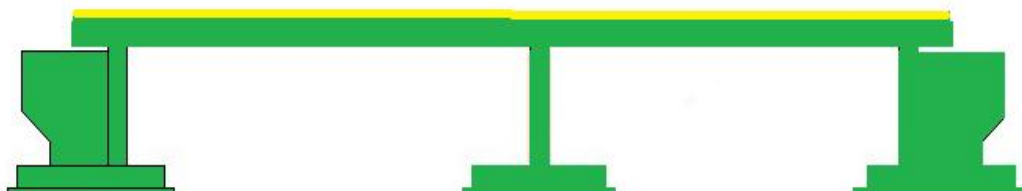
WD - 182A

Plan	Wykonanie
Zasypanie wykopów gruntem przepuszczalnym – 200m ³	Wykonano 100%
Osadzenie dylatacji modułowych	Wykonano

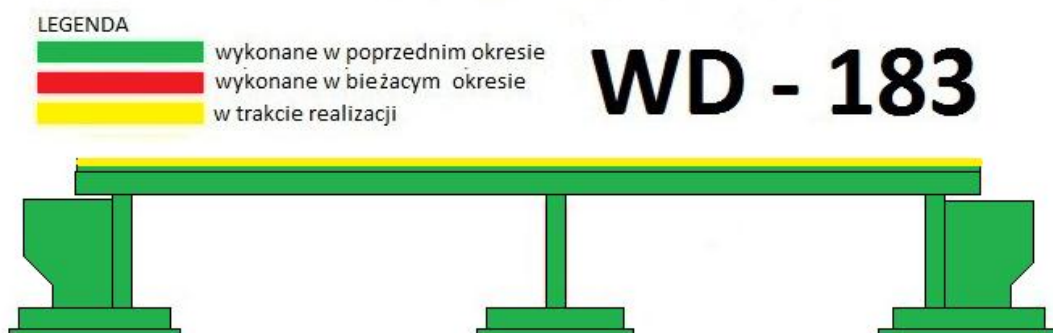
WIADUKT DROGOWY WD(Z) 183 w km 219+923,74

Plan	wykonanie
Osadzenie dylatacji modułowej – 2szt	Wykonano

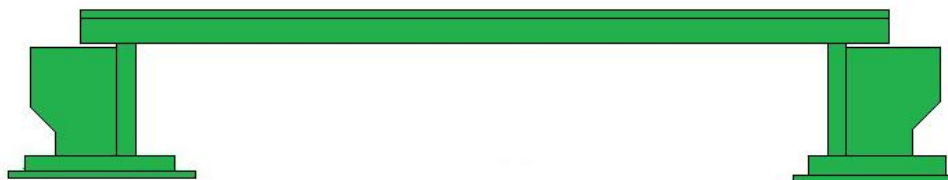
WA - 186A

plan	wykonanie
Beton kap - 60%	Wykonano
Stal zbrojeniowa – kapy do 100%	Wykonano 80%

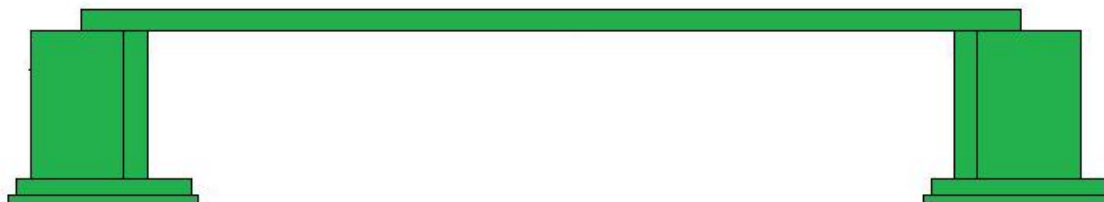
MA-192

Plan	wykonanie
Wartwa filtracyjna za przyczółkiem – 60%	Wykonano
Izolacja cienka ścian przyczółka - do 100%	Wykonano
Zасыпки z gruntu przepuszczalnego 50%	Wykonano

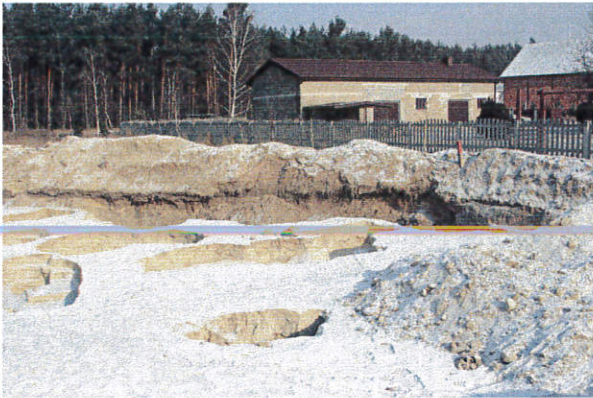
Fot. 1. Niedrzew II, st. 21, gm. Strzelce, woj. łódzkie. Fragment stanowiska archeologicznego na odcinku drogi dojazdowej DD 239LA po zakończeniu wykopalisk. Widok od strony zachodniej.

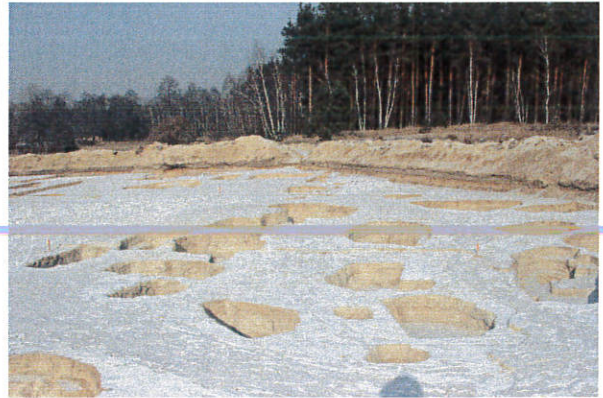
Fot. 2. Niedrzew II, st. 21, gm. Strzelce, woj. łódzkie. Negatywy po obiektach archeologicznych na odcinku drogi dojazdowej DD 239LA po zakończeniu wykopalisk. Widok od strony południowej.

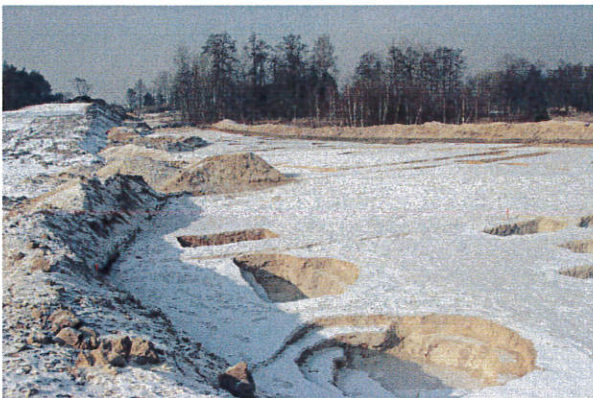
Fot. 3. Niedrzew II, st. 21, gm. Strzelce, woj. łódzkie. Zachodnia część stanowiska archeologicznego na odcinku drogi dojazdowej DD 239LA po zakończeniu wykopalisk.

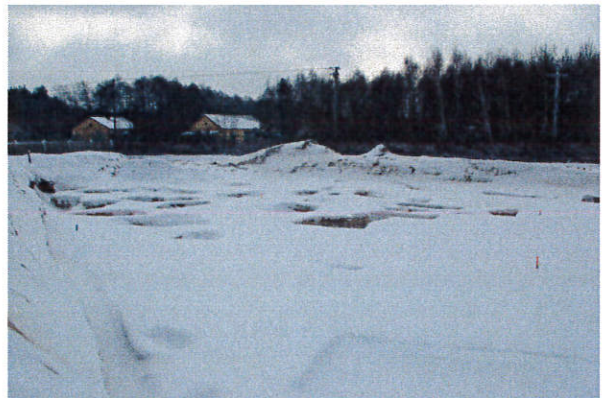
Fot. 4. Niedrzew II, st. 21, gm. Strzelce, woj. łódzkie. Wschodnia część stanowiska archeologicznego na odcinku drogi dojazdowej DD 239LA po zakończeniu wykopalisk.
