Nazwa projektu	Budowa autostrady A1 Toruń-Stryków

1.5. Podstawowa informacja o zakresie Robót objętych Kontraktem

WIADUKT DROGOWY WD(G) 181A w km 216+170,00

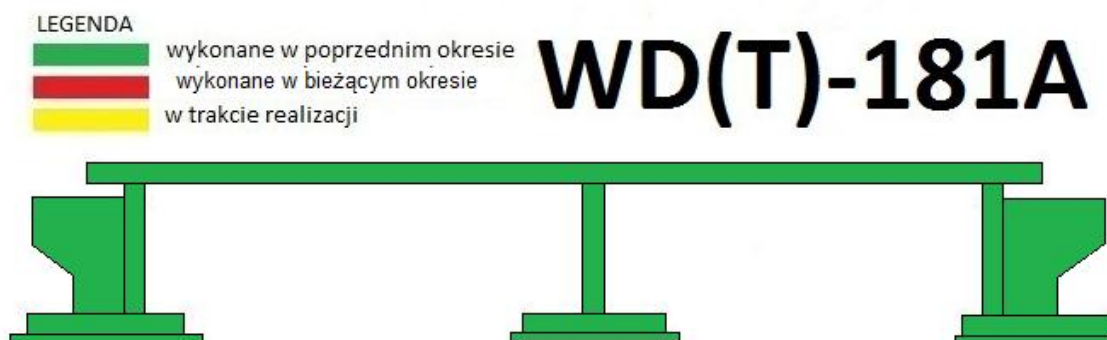
Stan zaawansowania robót:

Plan	Wykonanie
Zasypanie wykopów z gruntu nieprzepuszczalnego – 1000 m ³	Wykonano 100%
Wykonanie ścianek zapleczych. Stal i beton 4 szt	Wykonano 50%
Montaż urządzeń dylatacyjnych 4 szt	Wykonano 50%

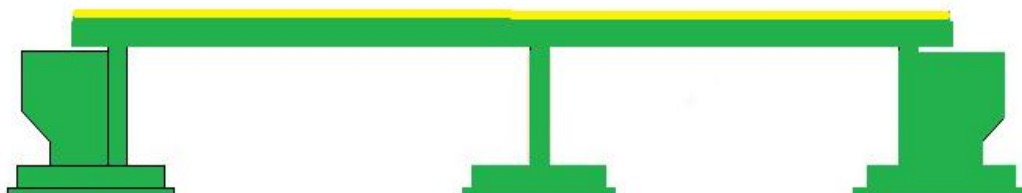
WD - 182A

Stan zaawansowania robót:

Plan	Wykonanie
	Zasypanie wykopów gruntem przepuszczalnym – 200m ³
	Osadzono dylatacje modułowe

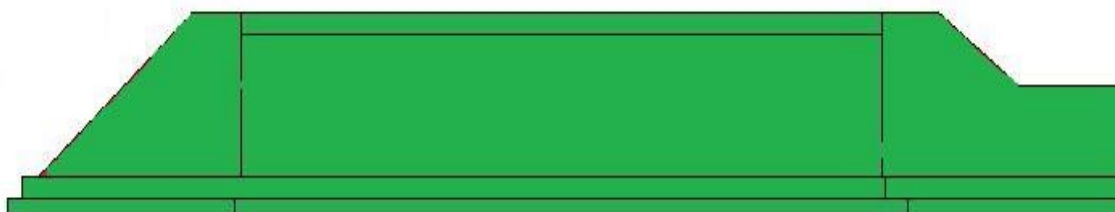
E-7

Stan zaawansowania robót:

Plan	Wykonanie
Izolacja cienka wykonywana na zimno	Wykonano 50%
Wykonanie drenażu typ II	Wykonano murek pod drenaż
Wykonanie zasypek z gruntu nieprzepuszczalnego -700m3	wykonano

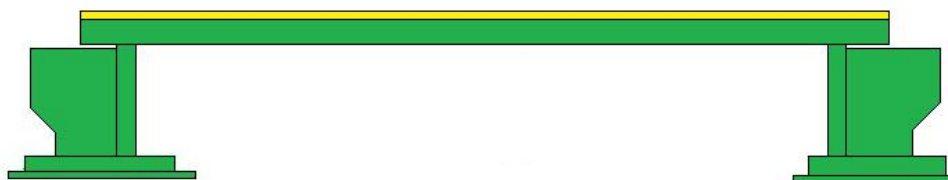
WA - 186A

Stan zaawansowania robót:

plan	wykonanie
Zbrojenie i beton kap – do100%	Wykonano
Dylatacje modułowe – 100%	Wykonano 50%

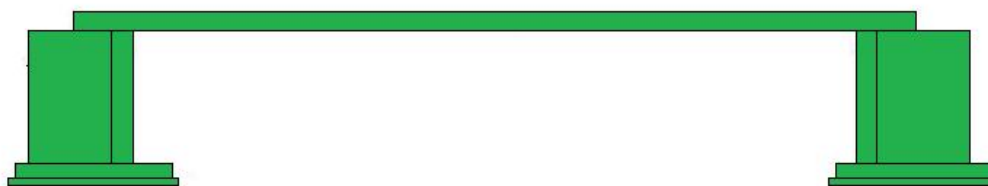
MA-192

Stan zaawansowania robót:

Plan	wykonanie
Izolacje grube pod kapami – 100%	Nie wykonano
Krawężnik mostowy – 50%	Nie wykonano
Beton wyrównawczy pod płyty najazdowe 50%	Nie wykonano
Płyty najazdowe beton+stal – 50%	Wykonano

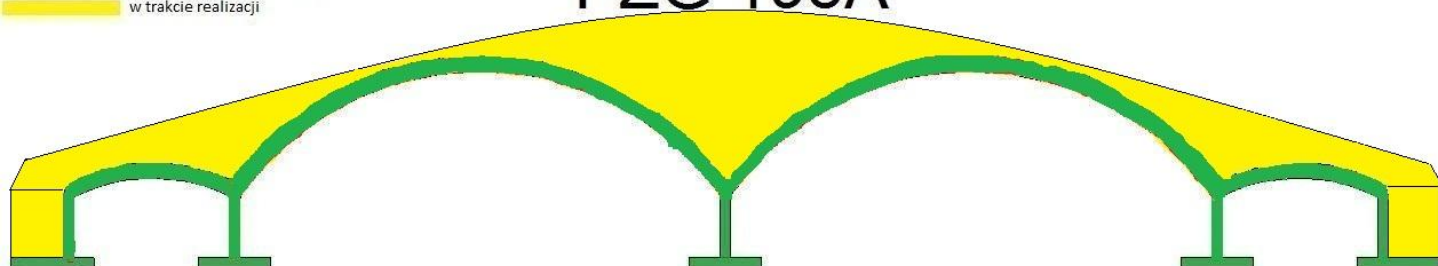
PZG 195A

Stan zaawansowania robót:

plan	wykonanie
Prace związane z budową muru oporowego – 80-100%	Wykonano 90%
Zasyпка obiektu – 80-100%	Wykonano 100%
Zasyпка nad obiektem – 50-100%	Wykonano 80%
Zabezpieczenie antykorozyjne powierzchni betonowych – 60-80%	Wykonano 80%

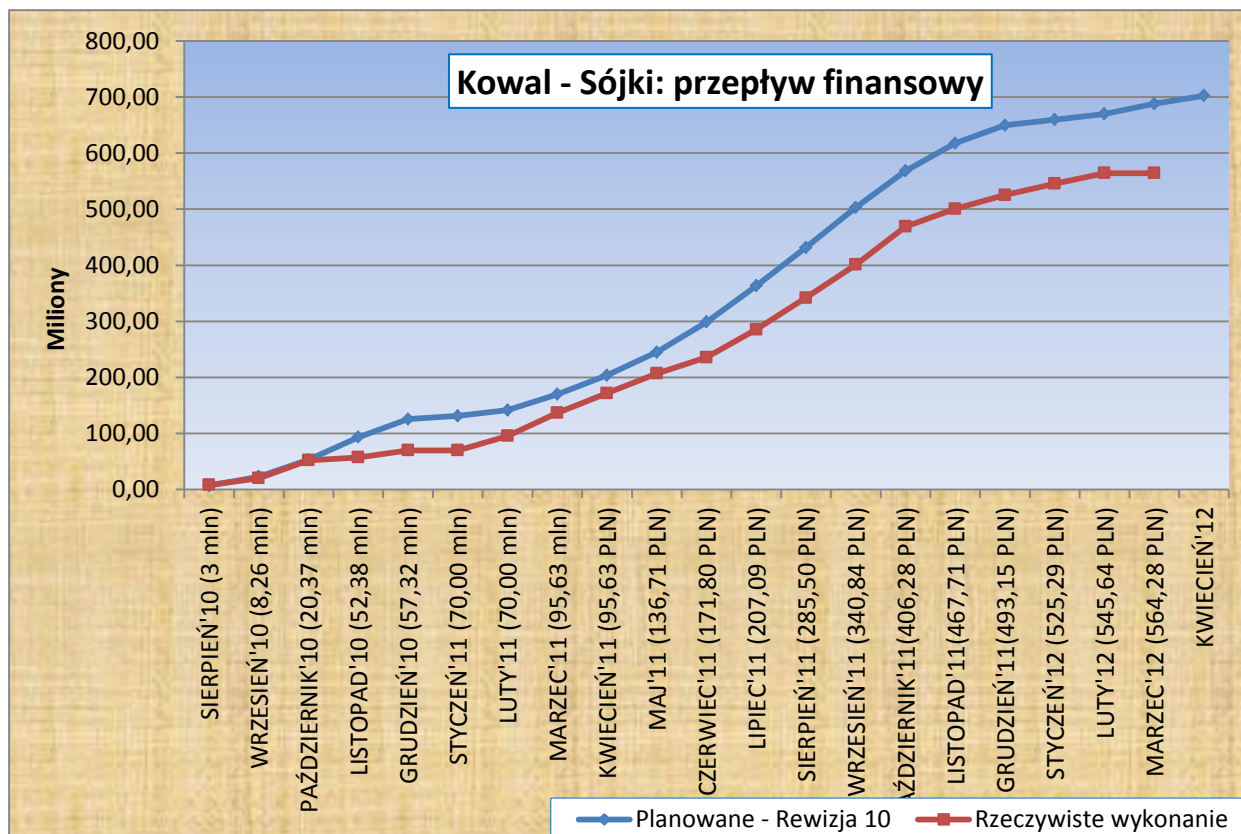
Wykres 6.1: Finansowy postęp Robót

Inżynier, bazując na „Miesięcznym harmonogramie przepływu gotówki – rewizja 10”, sporządził wykres obrazujący plan postępu Robót w ujęciu finansowym oraz faktycznie osiągnięte wartości.

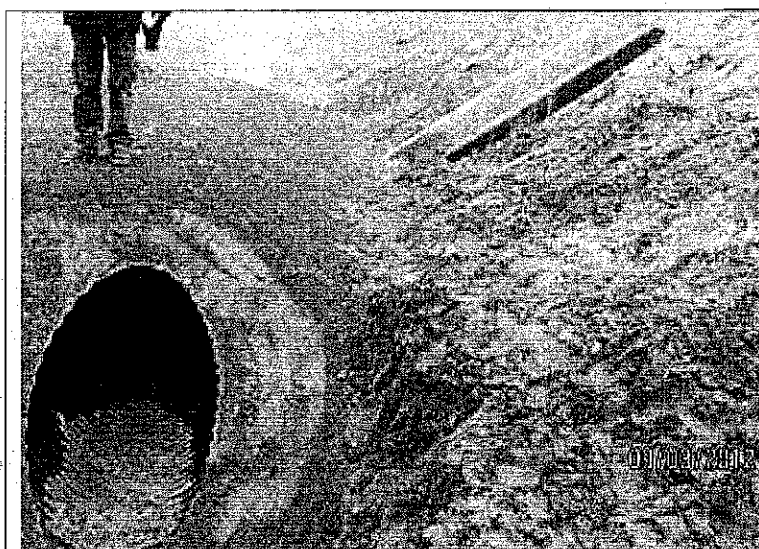
Pe8 w km 237+400 profilowanie terenu przed przepustem dla płazów

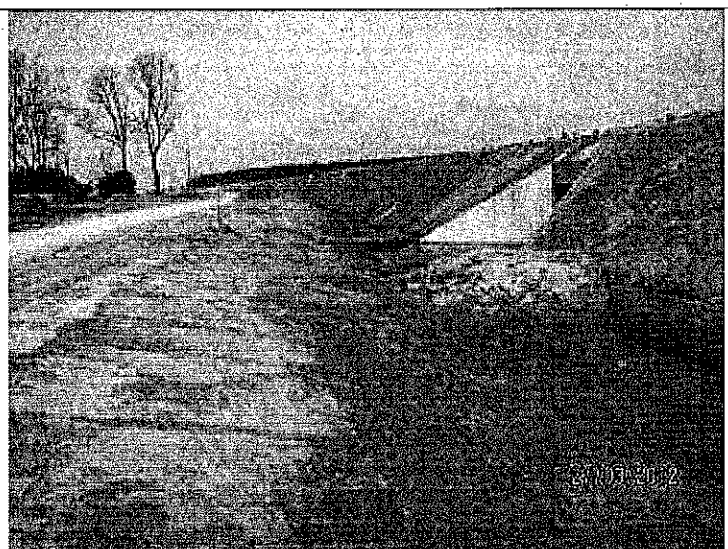
Przepust E9 w km 225+500 – profilowanie skarp terenu przed przepustem dla płazów – łagodna skarpa

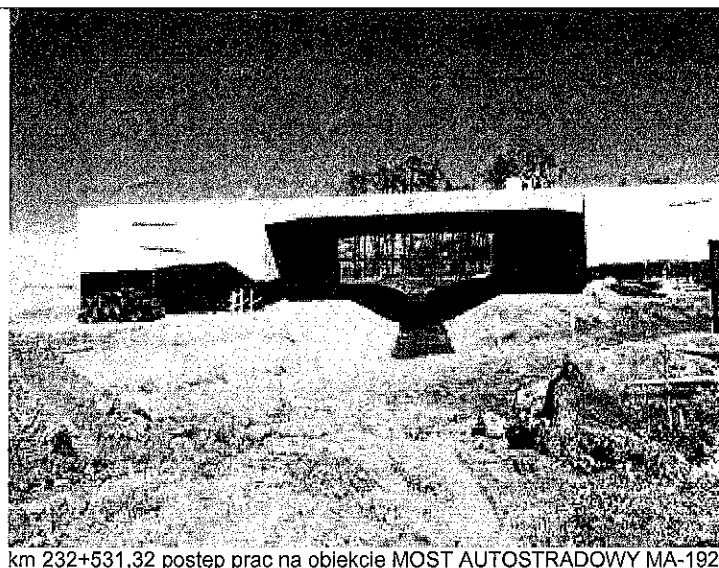
km 232+531,32 postęp prac na obiekcie MOST AUTOSTRADOWY MA-192

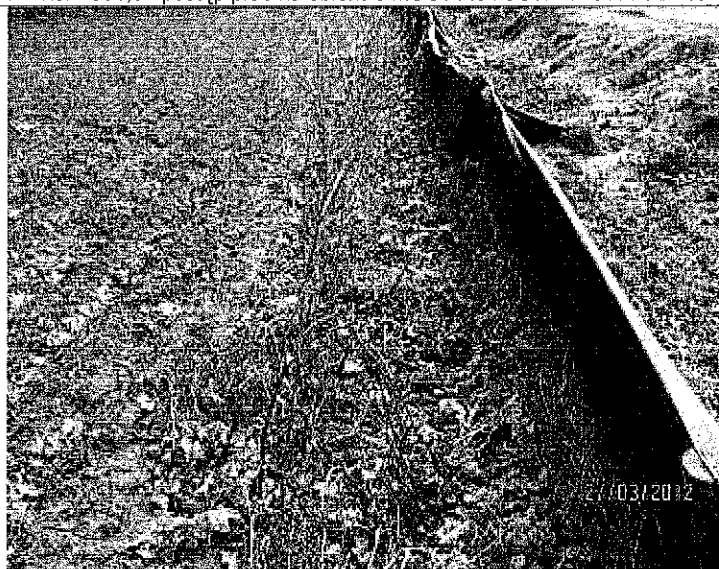
Km 224+400 - kontrole szczelności tymczasowego ogrodzenia autostrady

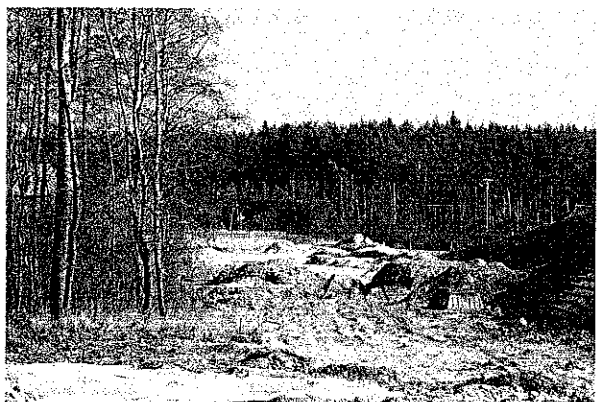
Fot. 4. W głębi stanowisko archeologiczne Niedrzew II, st. 21, na odcinku drogi dojazdowej DD 239LA od km 0+370 do ok. 0+470 po zakończonych w styczniu wykopaliskach. Widok od strony zachodniej.
